# 阿岐のまほろば

Vol. 19

## 平成11年度 史跡安芸国分寺跡の発掘調査

しせき あき こくぶん じあと さいじょうちようよしゆき  
史跡安芸国分寺跡 (西条町吉行)

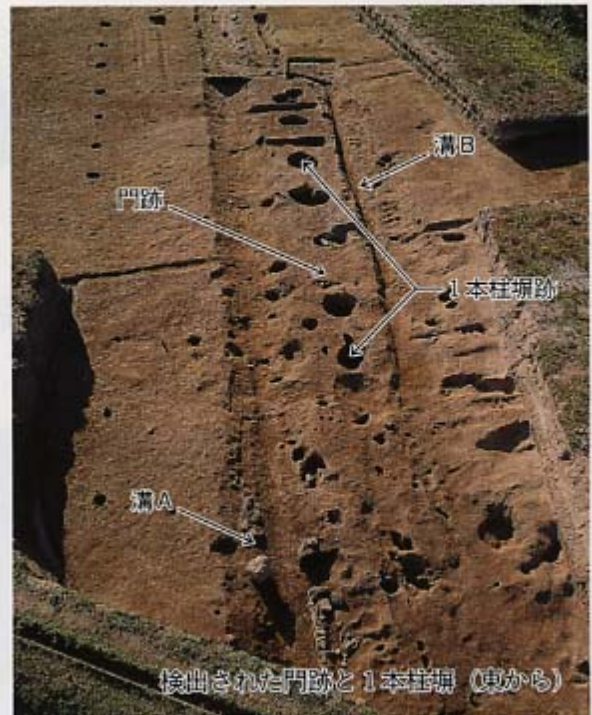
ところで、この東西に伸びるA・B2条の溝の間の距離は、2m前後を測りますが、その中央では溝に沿って並ぶ柱穴を検出しました。一部の柱穴については間隔が揃っておらず、接するものもみられることから、柱の建て替えなどを考慮する必要があります。上部の構造は、一定間隔で柱を

建て、間に板壁いたかべを入れた1本柱塼へいと呼ばれるものです。両側の溝A・Bが雨落ち溝あまおとして利用されたとすると、板壁の上には板屋根いたやねが葺かれていたと考えられます。1本柱塼の延長は、約20mを確認しました。

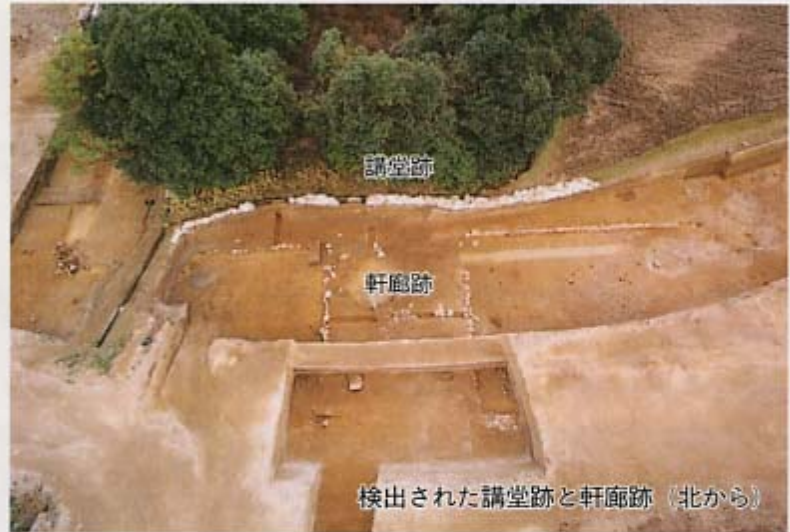
調査は、建物基壇の北端辺と東端辺を対象とした結果、東西約31m、南北19m前後、高さ約1mの規模をもつ基壇が明らかとなりました。

この基壇は、後世の水田耕作などによって上面が削平されていましたが、地表面を整地し、その上に土を盛ったもので、外装として花崗岩を利用した人頭大程度の化粧石を乱石積していることが明らかとなりました。北端辺では、この化粧石がほぼ全面に2から3段残っています。また、東端辺は化粧石が全て抜き取られていましたが、その外側に掘られた雨落ち溝を確認しました。

講堂の柱が乗っていた礎石は、2個残っていました。どちらも花崗岩製のものですが、上面に造出しなどの加工はされていません。基壇を構築した後、上面から据付け穴を掘り、中に礎石を置いています。

基壇の規模や礎石の距離からすると、講堂の規模は、桁行(東西方向)7間、梁間(南北方向)4間と考えられます(柱間の数を〇間と呼びます。

講堂の柱間の距離は3～4mありました)。

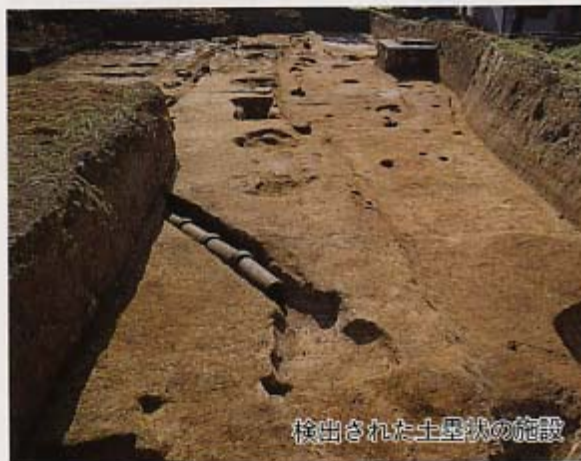
調査の結果、基底部の幅が4.5m前後、残存高0.3から0.5m程度を測る地山の削出しを確認しました。この遺構は若干蛇行しつつ南北に伸びていましたが、一部には上面に盛土も見られました。延長は約30mを測ります。

詳細については、今後の調査を待たなければなりません。位置的には南に存在する塔跡よりも西側に伸びること、また、構造は上に土を盛った土塁状となることなどから、寺域の西側を区画する施設と考えることができます。

検出された土塁状の施設
