# 阿岐のまほろば

Vol. 23

## 国分寺を造る「大仕事」

し せき あ き こくぶん じ あと さいじょうちようよし ゆき  
史跡安芸国分寺跡(西条町吉行)

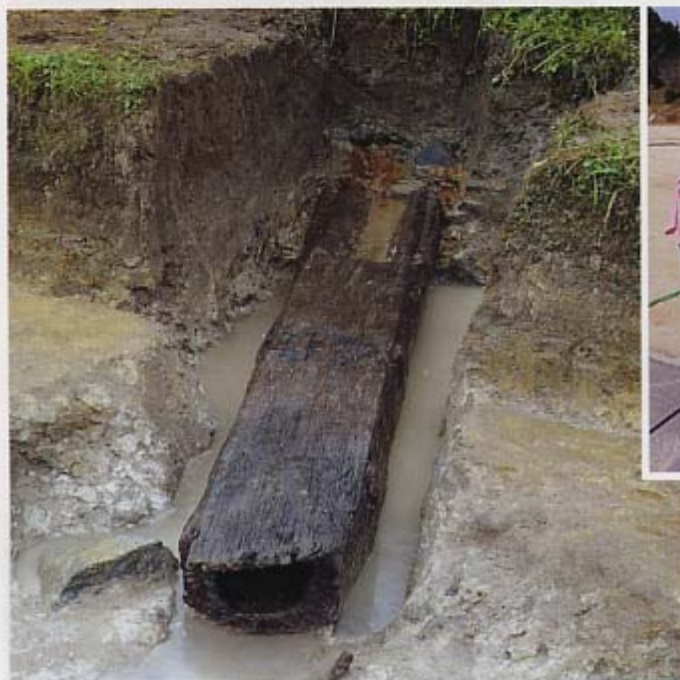
もく び  
上:木樋の取り上げ作業風景(第14次調査)

その結果、調査区の北端で幅約30cm、残存長約3.2mの木樋が出土しました。木樋とは、丸太をくり抜くか、板を組み合わせて作った古代の排水溝のことをいいます。今回の調査で出土したものは丸太をくりぬき、板と板を削ぎ切りにしてつなぎ合わせた蓋を上(ふた)に被せていました。また、蓋を固定するために釘で打ちつけた痕跡も認められました。

まだ、具体的に年代を決定できる手掛かりがなく、木樋の一部は市道の下に延びているため、詳細は明らかに出来ませんが、今後、保存にむけた処理方法や樹種鑑定、年代測定などを検討中です。

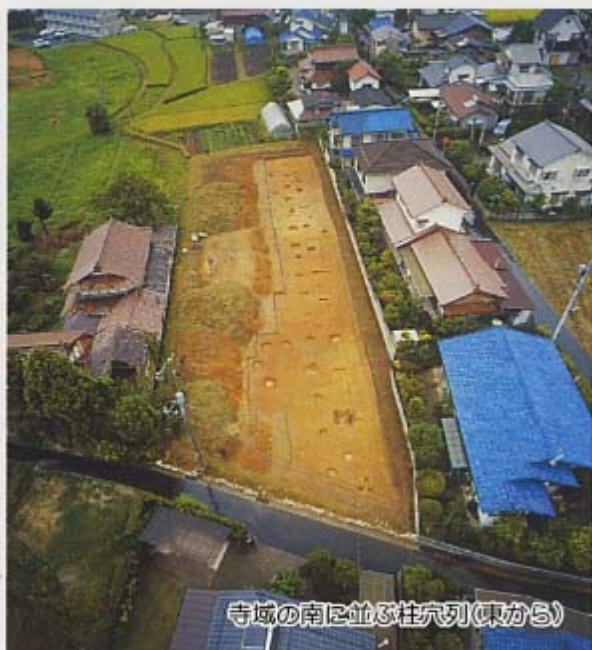
寺域の南に並ぶ柱穴列(東から)

また、5月からは安芸国分寺跡の南端を調査する目的で、現在の国分寺仁王門から南へ約30mの地点を調査しました。これまで調査の行われてきた講堂基壇や金堂基壇の規模から推定すると、仁王門付近が中門跡と推定され、南大門はこれより南に存在していた可能性が高いと考えられたためです。調査の結果、一辺が0.5～1mの方形柱穴が、3.5～4m間隔で、東西約60m以上にわたり一列に並んでいました。これらは、柱と柱の間に板をわたした板扉に復元できると考えられます。

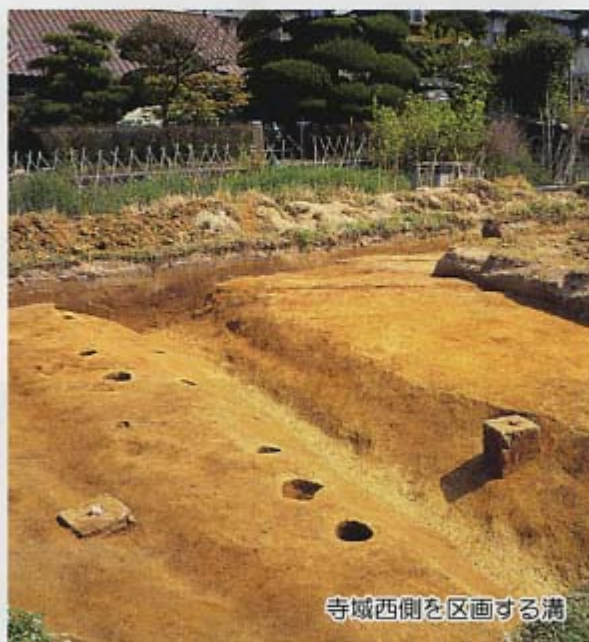
寺域西側を区画する溝

安芸国分寺跡の寺域西端を確認する目的で、塔跡から北へ約60m、西へ約40mの地点を調査しました。これまで国分寺の範囲を示すものは、北門とそれに付属する堀跡のみでしたが、この調査で南北に延びる幅約2m、深さ0.6mの溝が検出されたことで、西側の区画施設の位置が確定できました。金堂跡や講堂跡からは西へ約110mの場所にあたります。

寺域西端が確定したことで、東端も金堂跡から約110mの位置にあると仮定すると、少なくとも東西約220m、南北約170mの範囲で寺院が営まれていたことになります。南大門の位置はまだわかりませんが、ほうにちよう(約218m四方)が国分寺の一般的な広さですから、その大きさに少し近づいたと言えるかもしれません。本当に安芸国分寺が方二町、つまり約5haほどの広さをもっていたとしたら、その造営は一世一代の「大仕事」だったに違いありません。
