# 阿岐のまほろば

Vol. 30

## 大規模な柱穴を発見!!

しせき あき こくぶん じ あと さいじょうちようよしゆき  
史跡安芸国分寺跡 (西条町吉行)

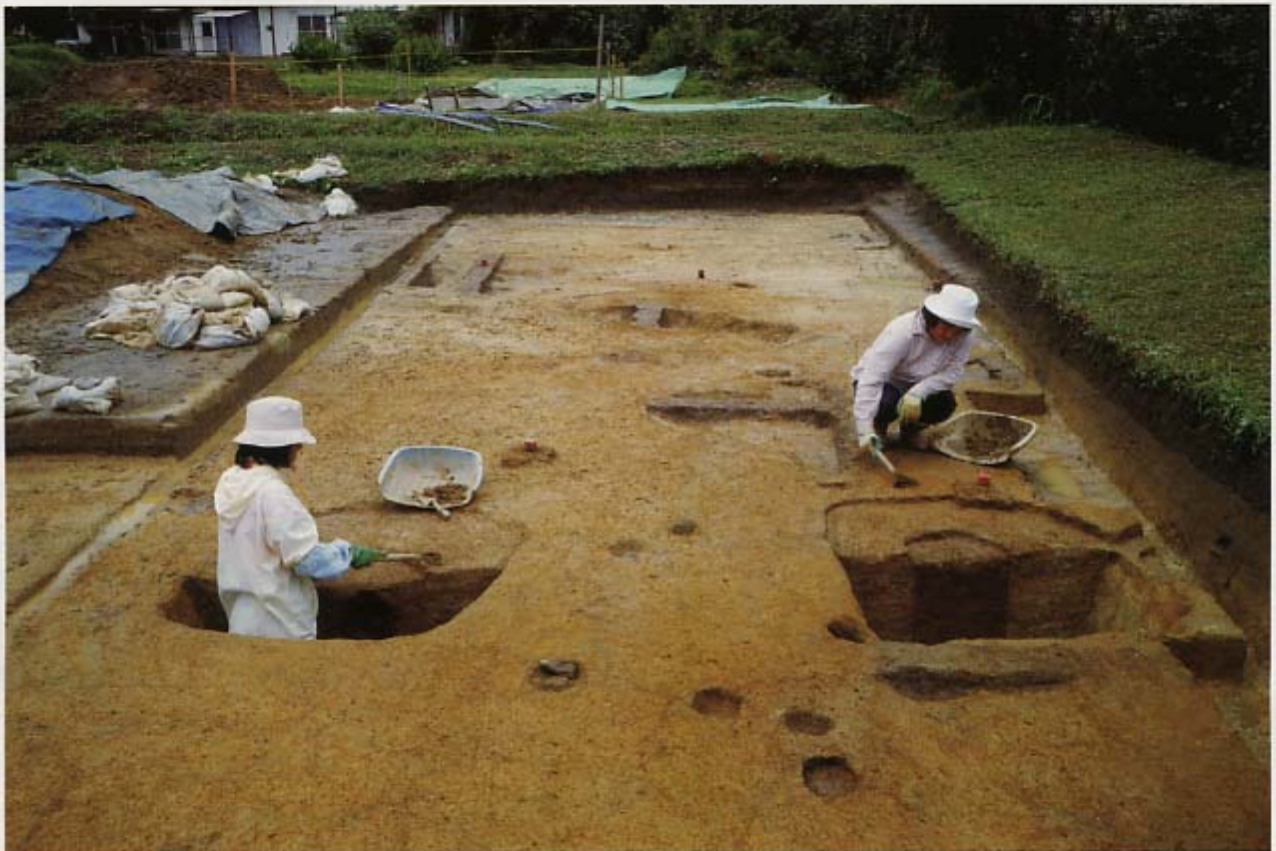
▲<sup>どうばん</sup>幢幡遺構と考えられる大形の柱穴

大規模な柱穴は、東西に2基並んでいました。柱穴の大きさは一辺約1mで、深さは70～80cmです。やや方形気味の穴の中央には径30～40cmの柱の痕跡が認められました。また、土層を観察すると柱の周囲を丁寧に版築<sup>はんちく</sup>し、柱を固定していることがわかりました。南北に対応する柱穴がないことから建物の柱穴とは考えにくく、西に柱穴が続かないことからすると塀<sup>へい</sup>でもなさそうです。

寺院では、儀式の威容<sup>いよう</sup>を高めるために幢幡<sup>どうばん</sup>（旗のこと）で飾ることが行われていました。大形の柱穴は幢幡を取り付けた竿（柱）の穴、もしくはその両側に設けられた支柱の穴と考えられます。右の図は幢幡の想像図です。幢幡は、見る人に厳かで華やかな印象を与えたことでしょう。

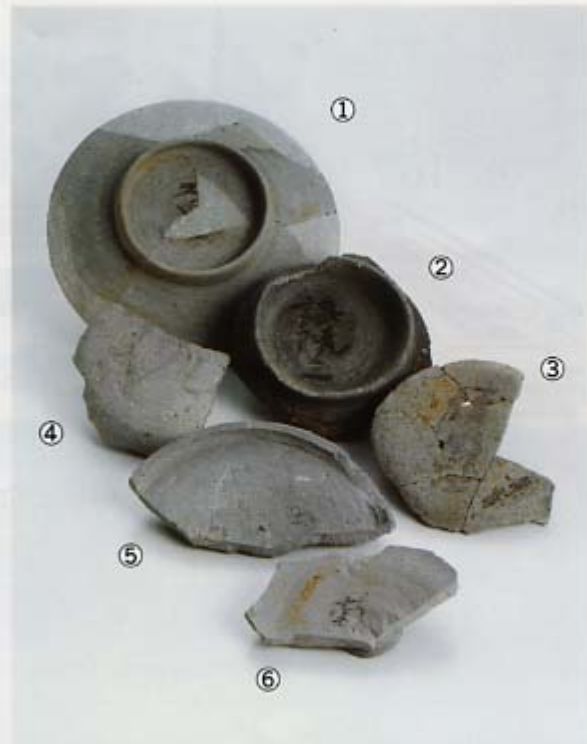
▲出土した墨書土器 寺域東側で出土した墨書土器の一部です。①は「大衆」、②は「講院三」、③は「講院」、④⑤は「院」、⑥は「箇」と墨書きされています。②③は建物跡（SB835）の雨落溝から出土しました。

今回の調査ではすでに検出した2棟の建物跡の規模を確認するとともに、新たに建物跡を2棟確認しました。4棟とも南北に長い掘立柱建物跡です。最も規模の大きい建物跡は15m×4.5m（桁行7間×梁行2間）で、その大きさから倉のような建物と考えられます。また、西側に庇をもつ建物跡も確認されました。最も規模の小さい3.5m×2.5m（桁行2間×梁行2間）の建物跡（SB835）は周囲に雨落溝が廻っており、この雨落溝から「講院三」「講院」と書かれたものを含め、墨書土器が10数点出土しました。講院とは講師院の事であることから、この建物跡は講師院に関連した倉庫のような建物と考えられます。なお、溝状遺構が南北方向に延びており、排水とともに区画を意図したものと考えられます。

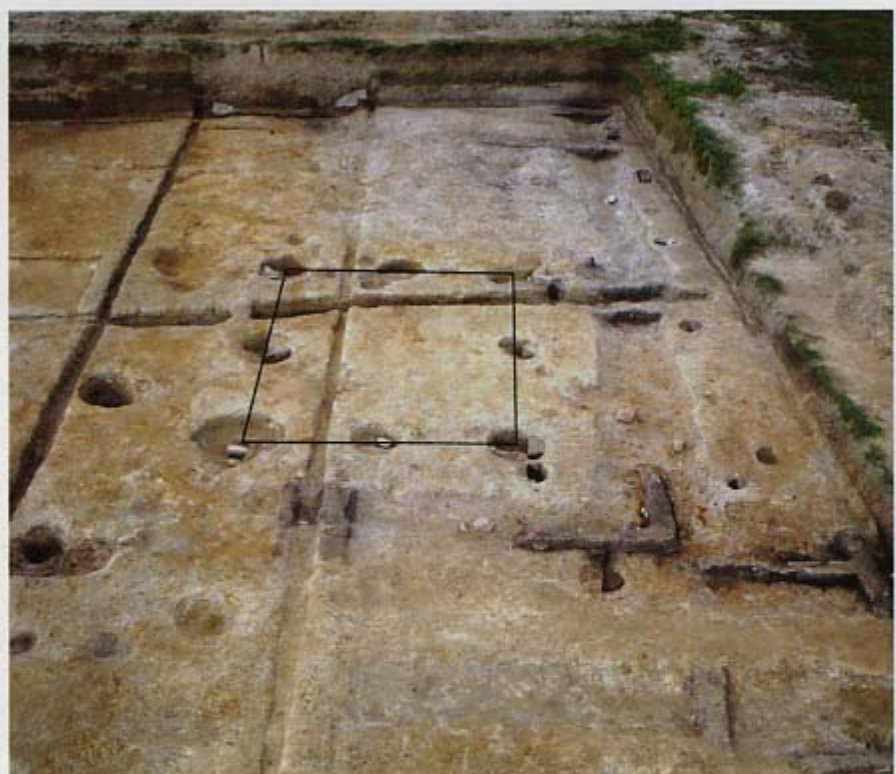
▲建物跡（SB835）と雨落溝
